I OTWORZYŁO SIĘ NIEBO...

konserwacja i restauracja
iluzjonistycznych fresków
Franciszka Ecksteina
w cerkwi garnizonowej
świętych Apostołów Piotra i Pawła
– dawnym kościele jezuitów
pod wezwaniem śś. Piotra i Pawła
we Lwowie

Conservation and restoration
of the illusionistic frescoes
by František Eckstein at the
Sts. Peter and Paul Garrison
Church, formerly the Jesuit church
of Sts. Peter and Paul,
in Lviv

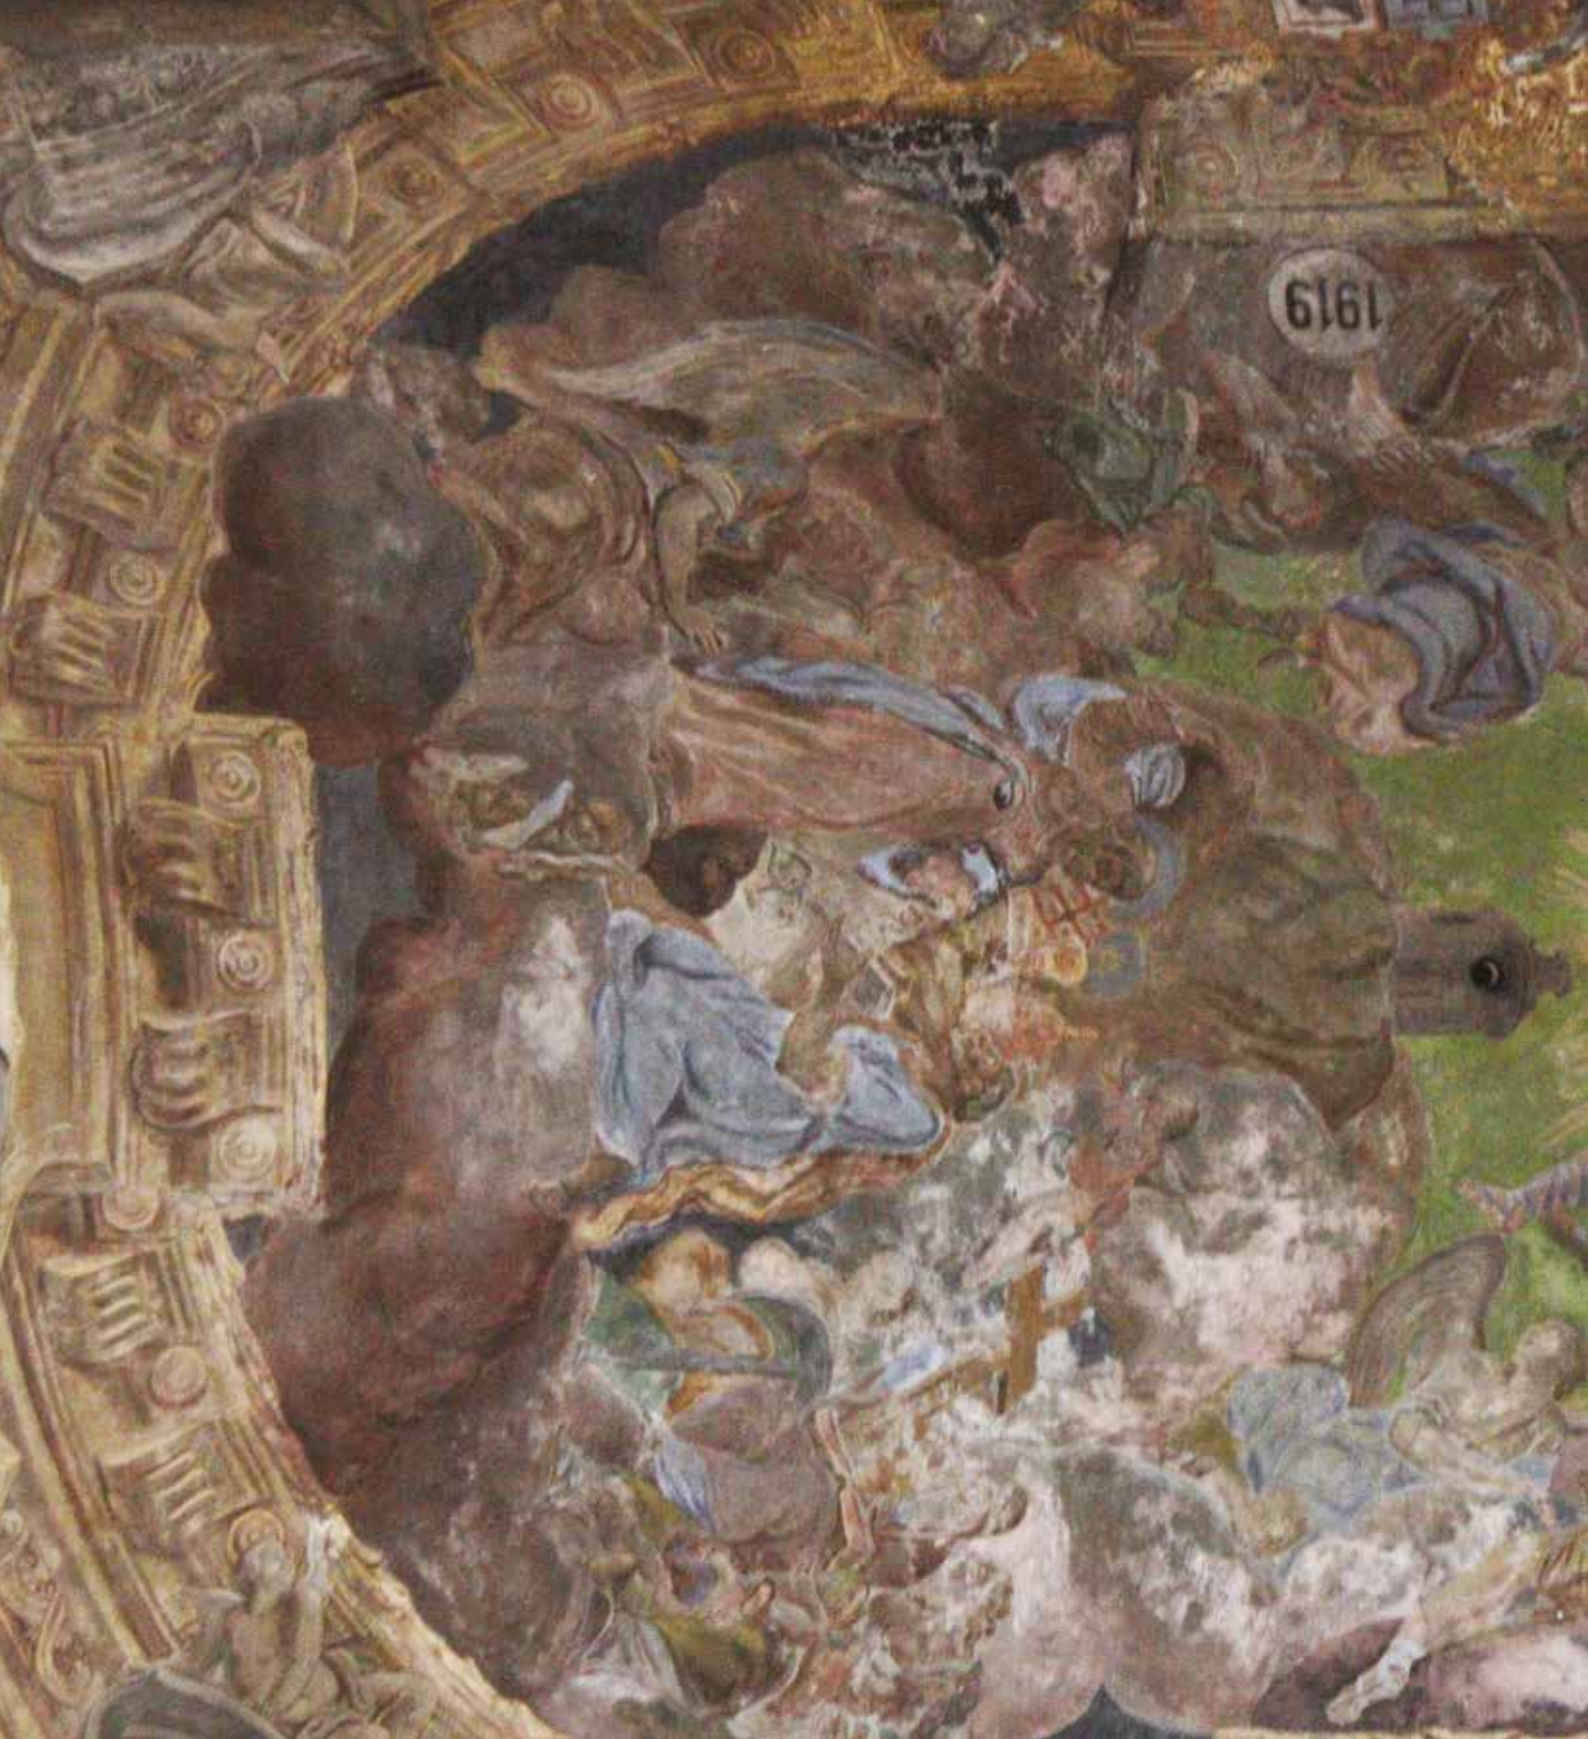
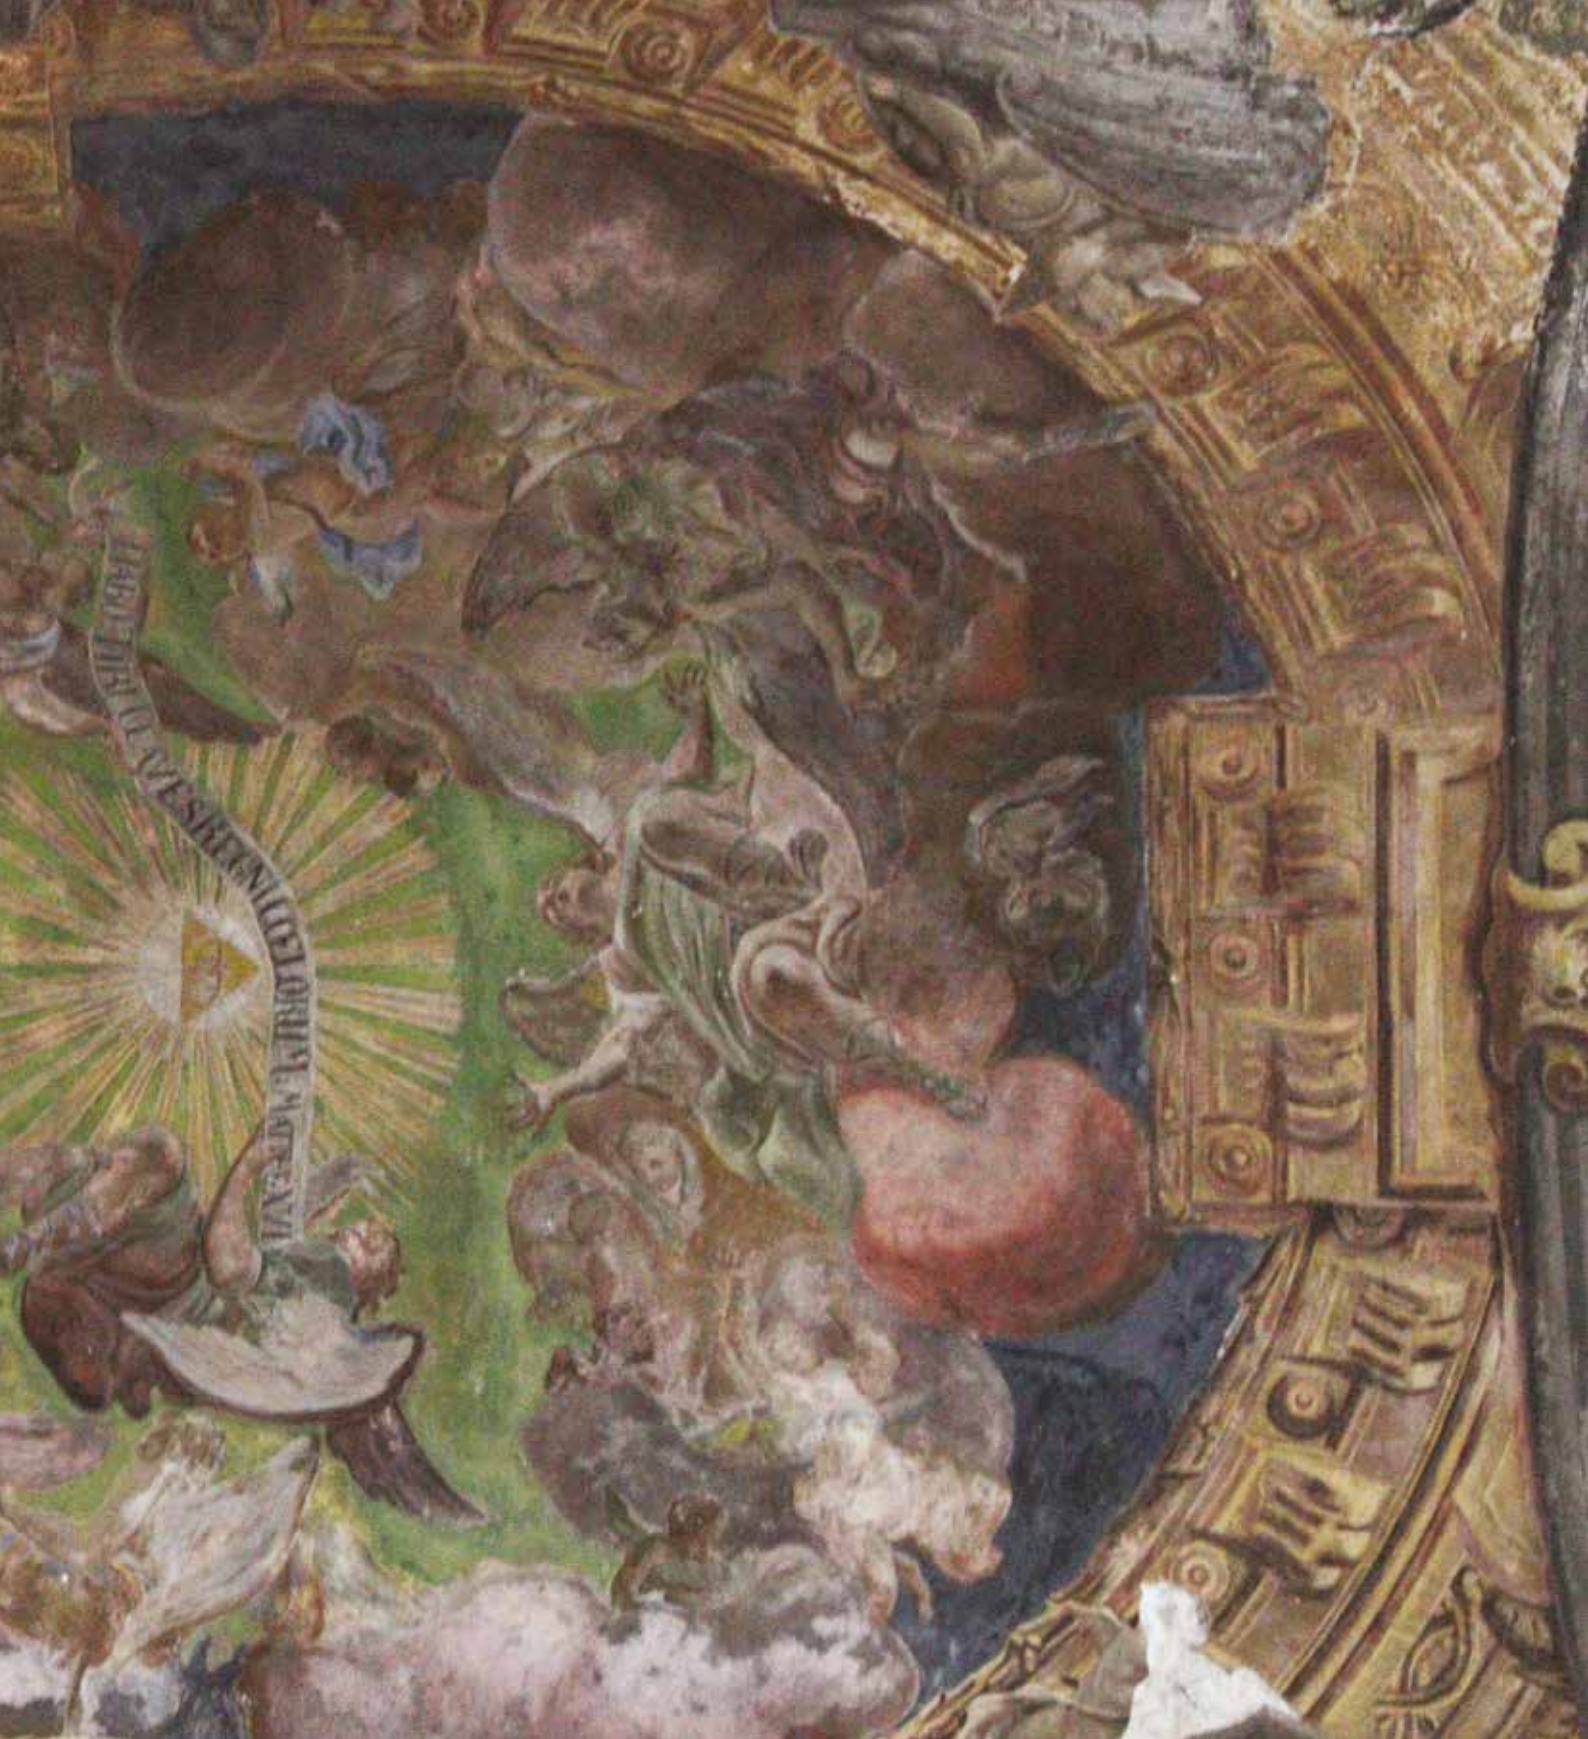
Sklepienia w świątyni w 2011 roku, przed rozpoczęciem badań i prac konserwatorskich

The vaults of the church in 2011, before the research and restoration work began

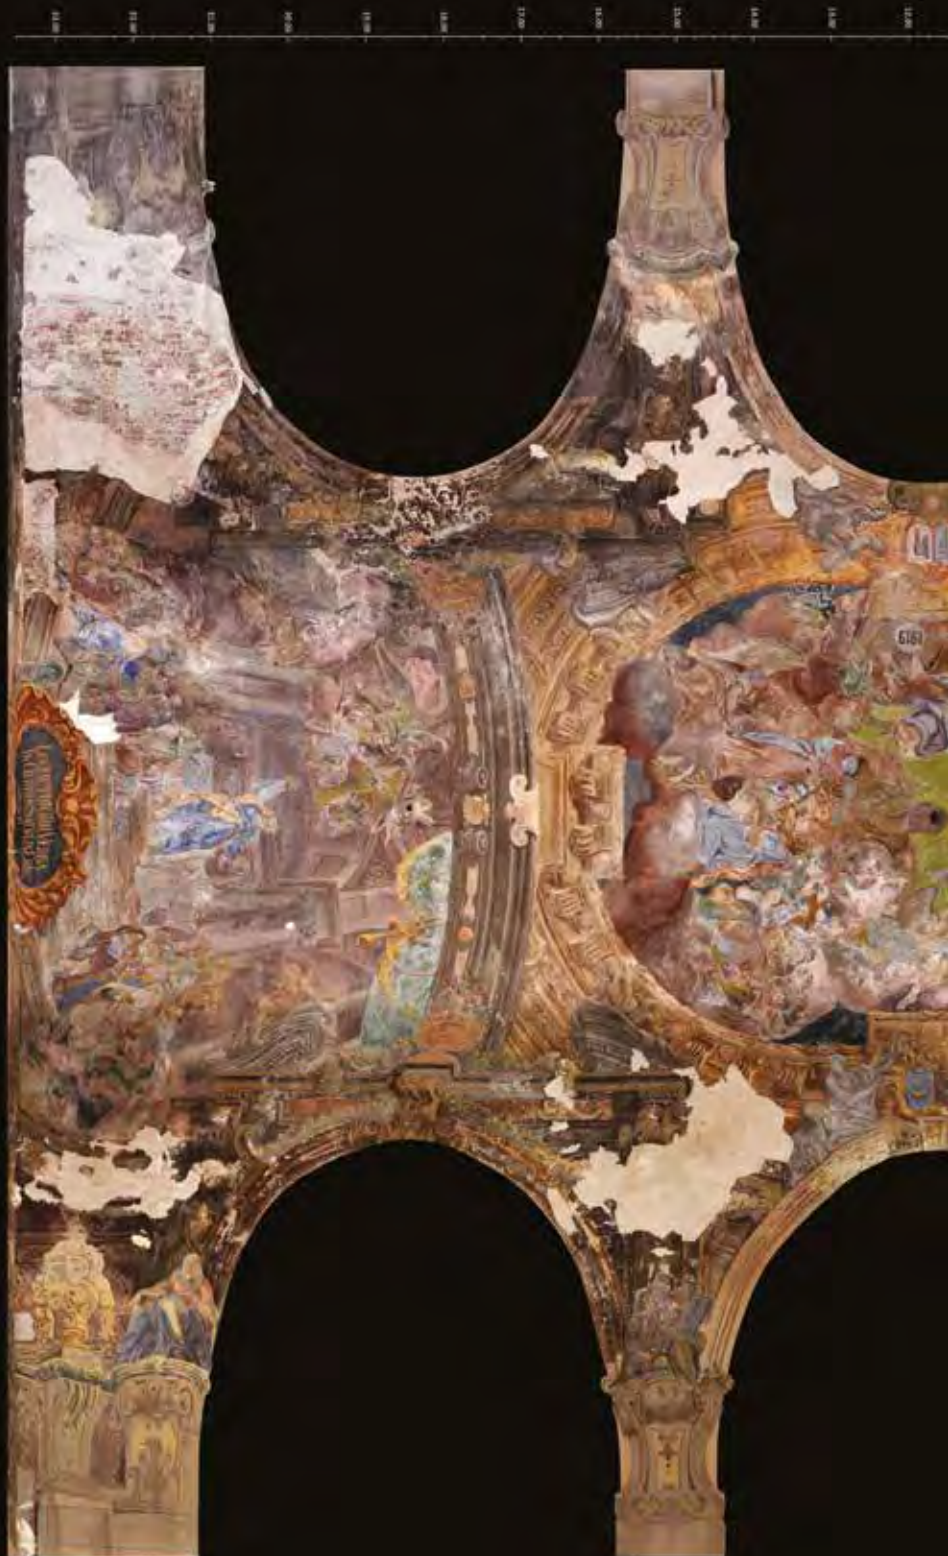
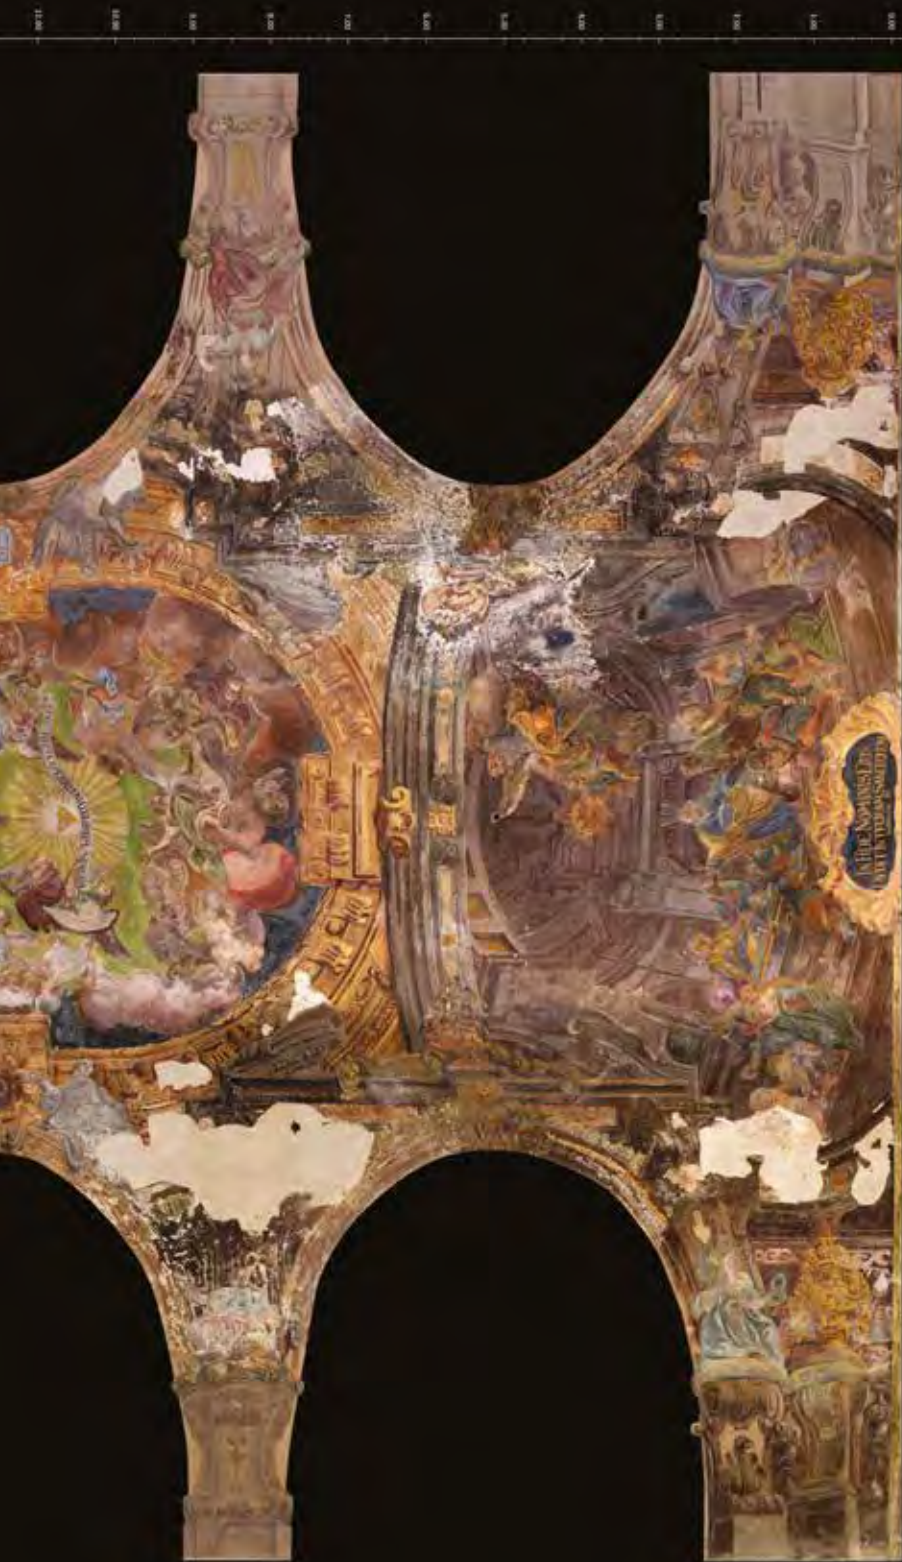
Вигляд склепін у храмі у 2011 році, перед виконанням дослідницьких та реставраційних робіт

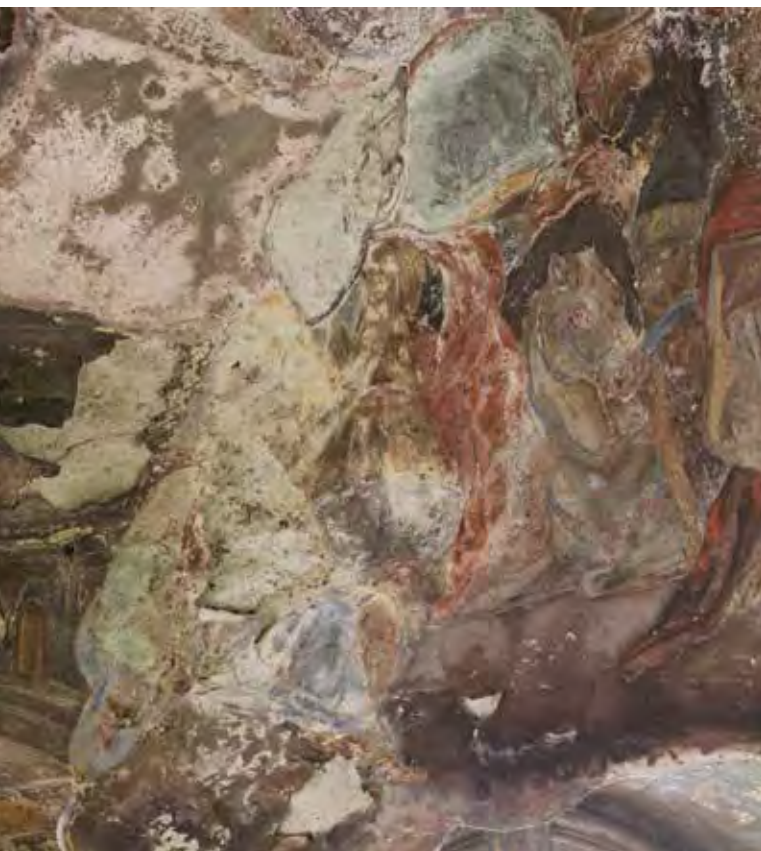
ILUSTRACJA S. 35

Fotoplan cyfrowego rozwinięcia malowidła na sklepieniu w prezbiterium oraz zbliżenia fragmentów malowidła ukazujące stopień zniszczeń. Opracowali dr inż. Adam Boroń i mgr Marta Borowiec

The digital photo plan of the painting on the vault of the chancel, and close-ups of fragments of the painting showing the degree of damage. Created by Dr. Adam Boroń and Marta Borowiec

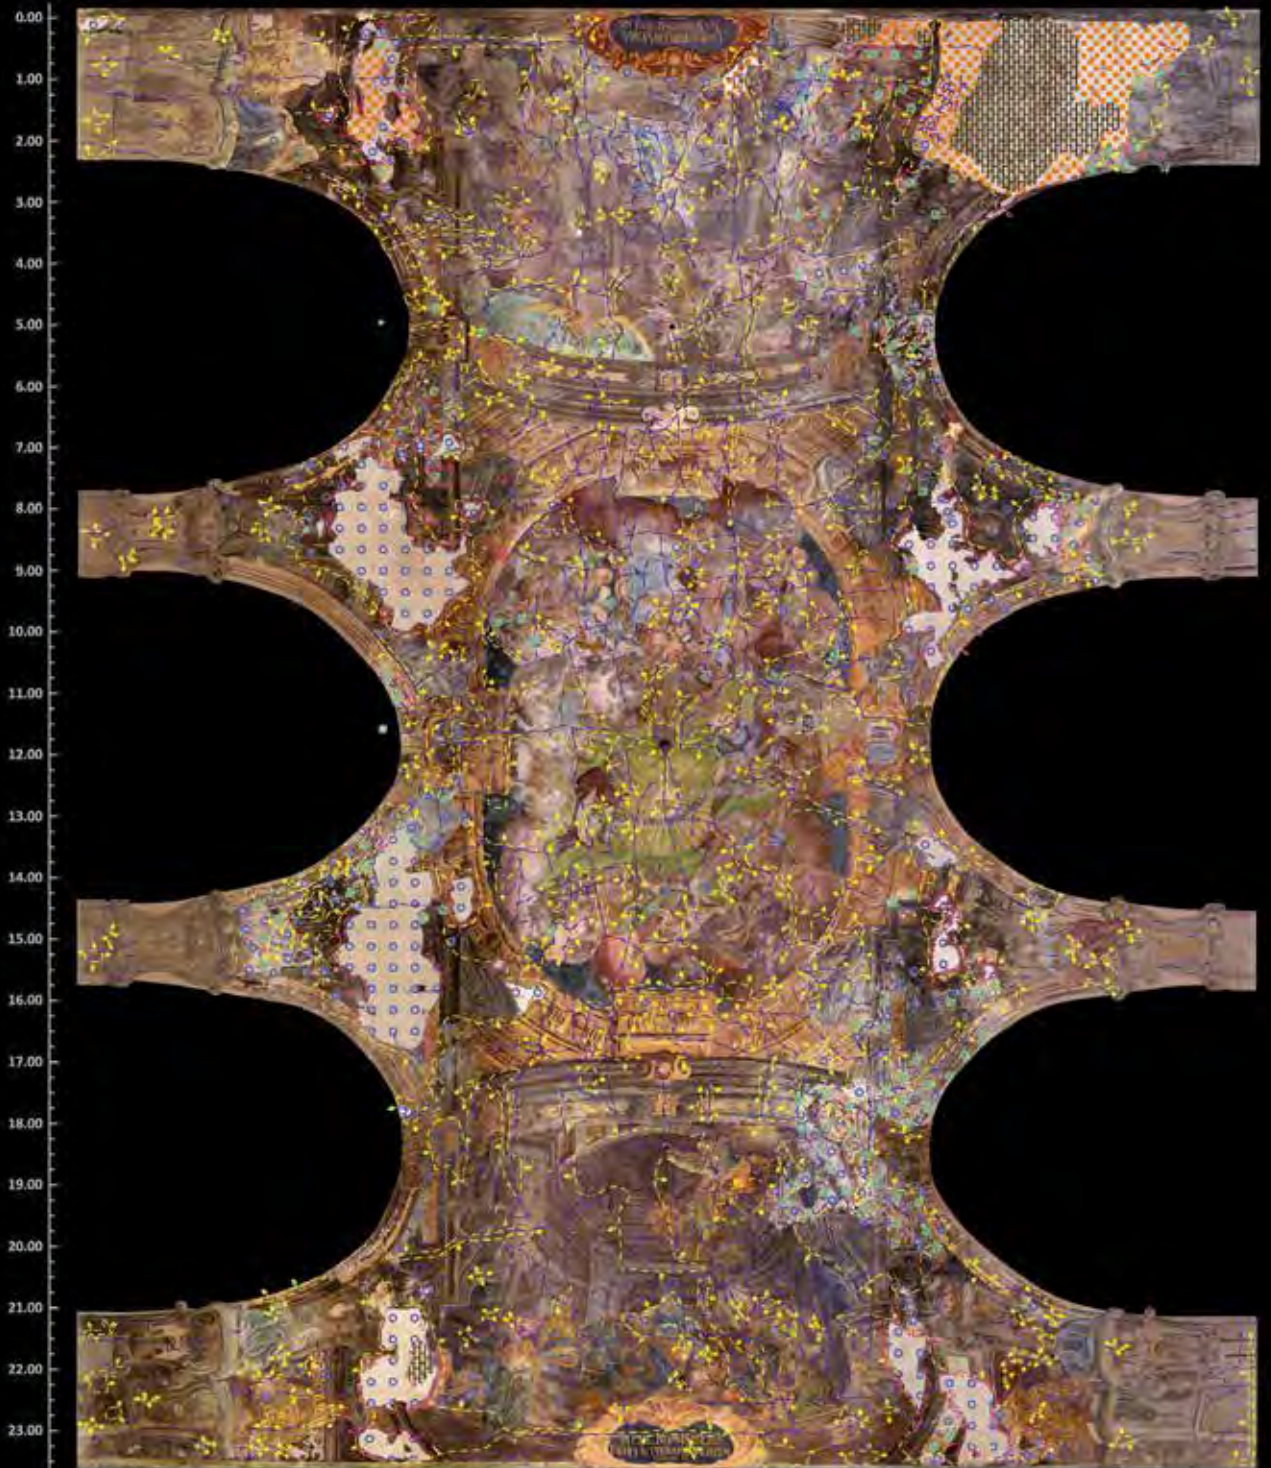
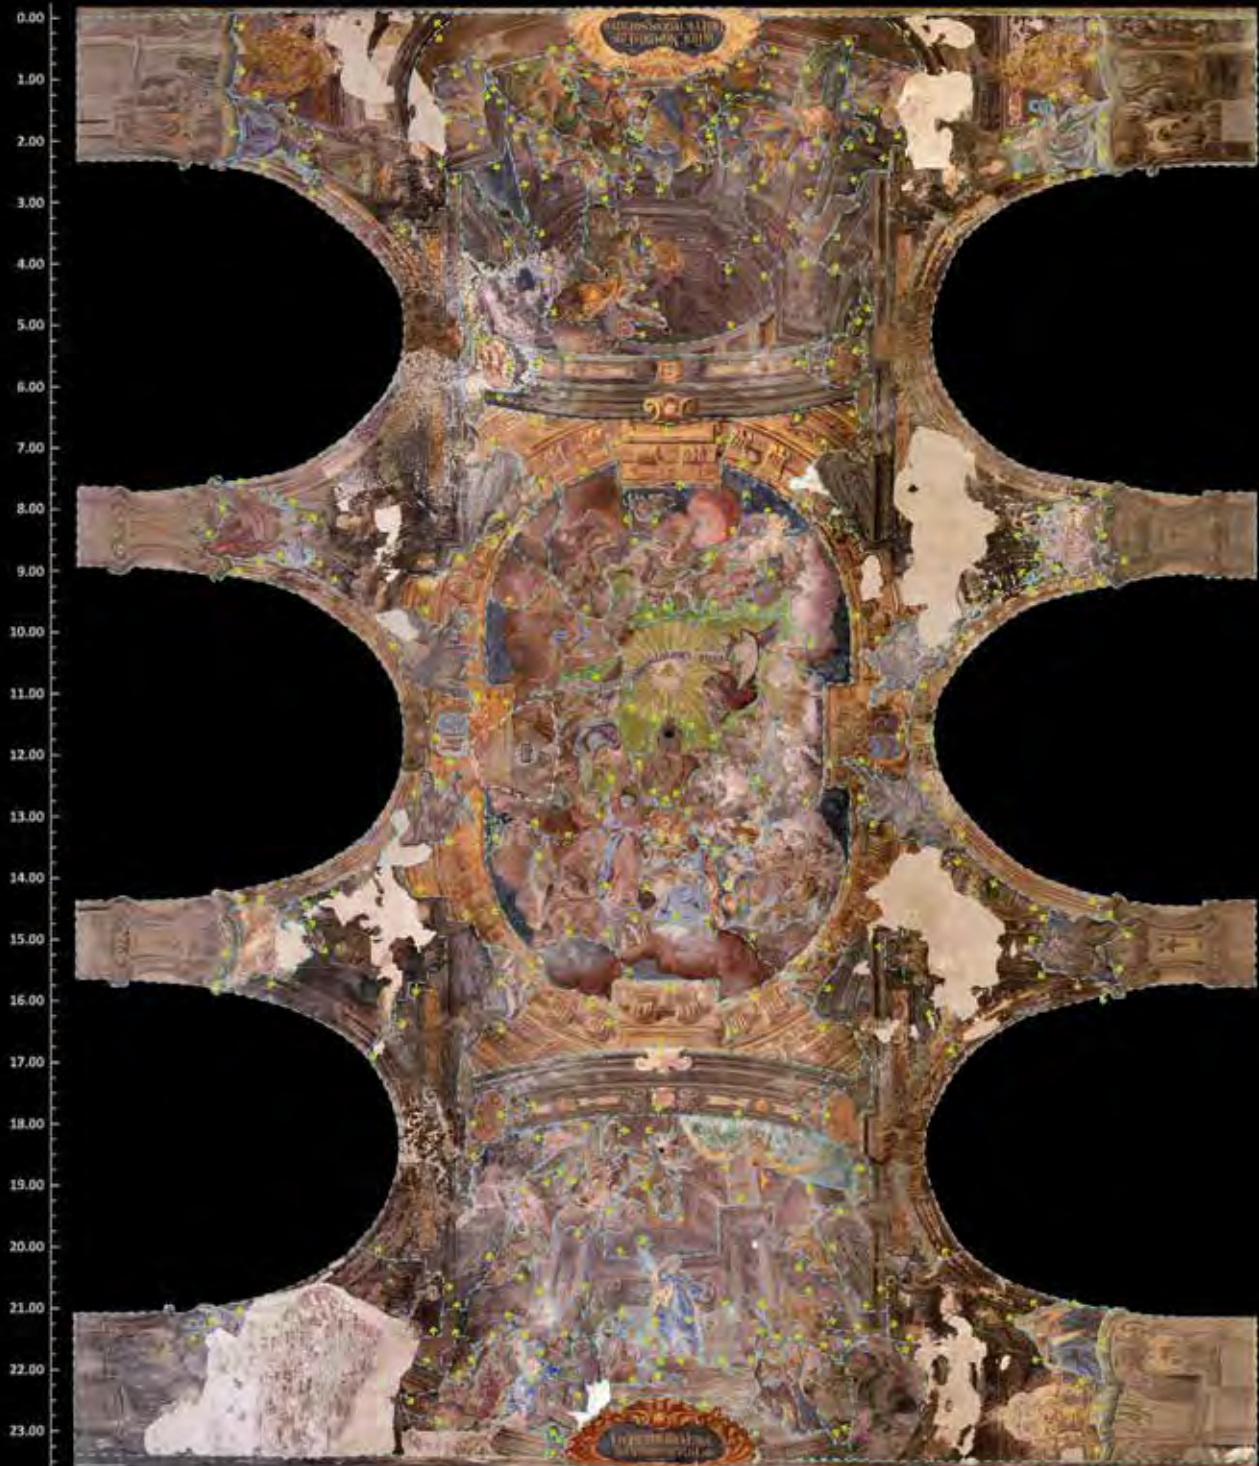
ILUSTRACJA S. 42-43

Przed rozpoczęciem prac konserwatorskich zostały przeprowadzone wnikliwe badania interdyscyplinarne umożliwiające właściwe poznanie obiektu i opracowanie projektu konserwatorskiego. Ilustracje przedstawiają niektóre z tych badań: analizę luminescencji malowideł wzbudzonych światłem UV oraz rejestry stanu zachowania i rozmieszczenia poszczególnych dniówek na sklepieniu

Before the conservation works were begun, in-depth interdisciplinary research was carried out to examine the painting and draw up the conservation programme. The illustrations show some of this research: an analysis of the luminescence of the paintings excited by UV light, and recording the state of preservation and the distribution of individual giornate (parts of the fresco painted in one day) on the vault

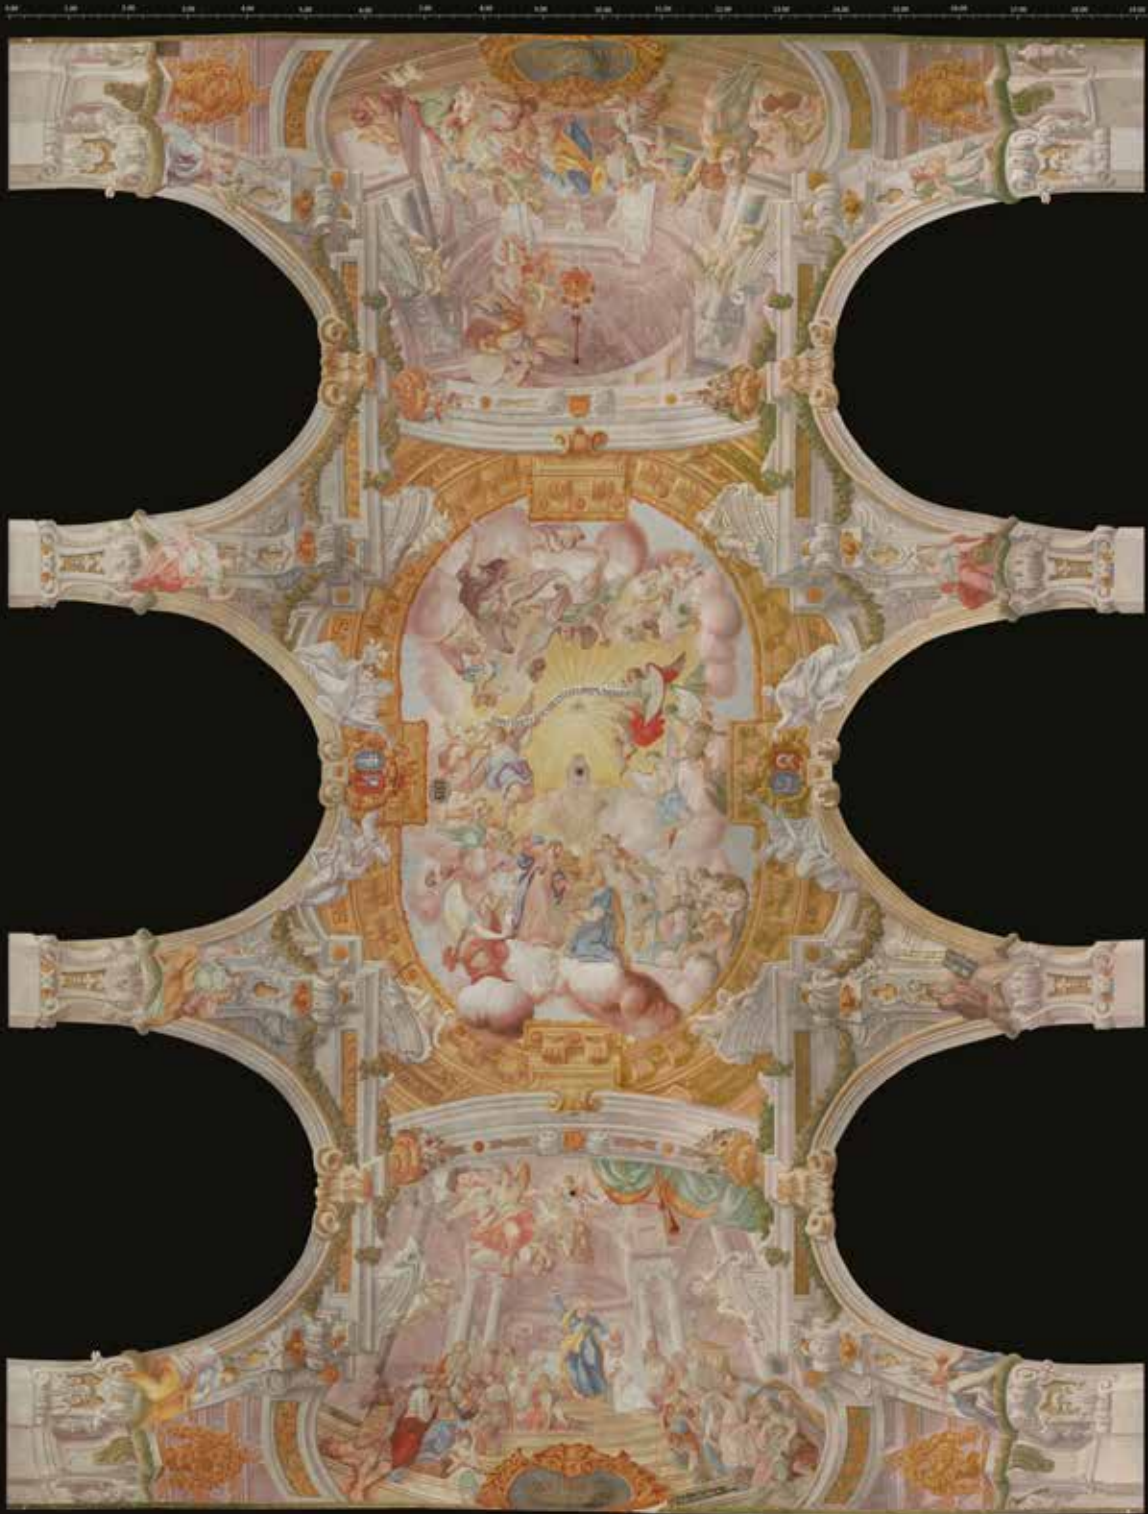
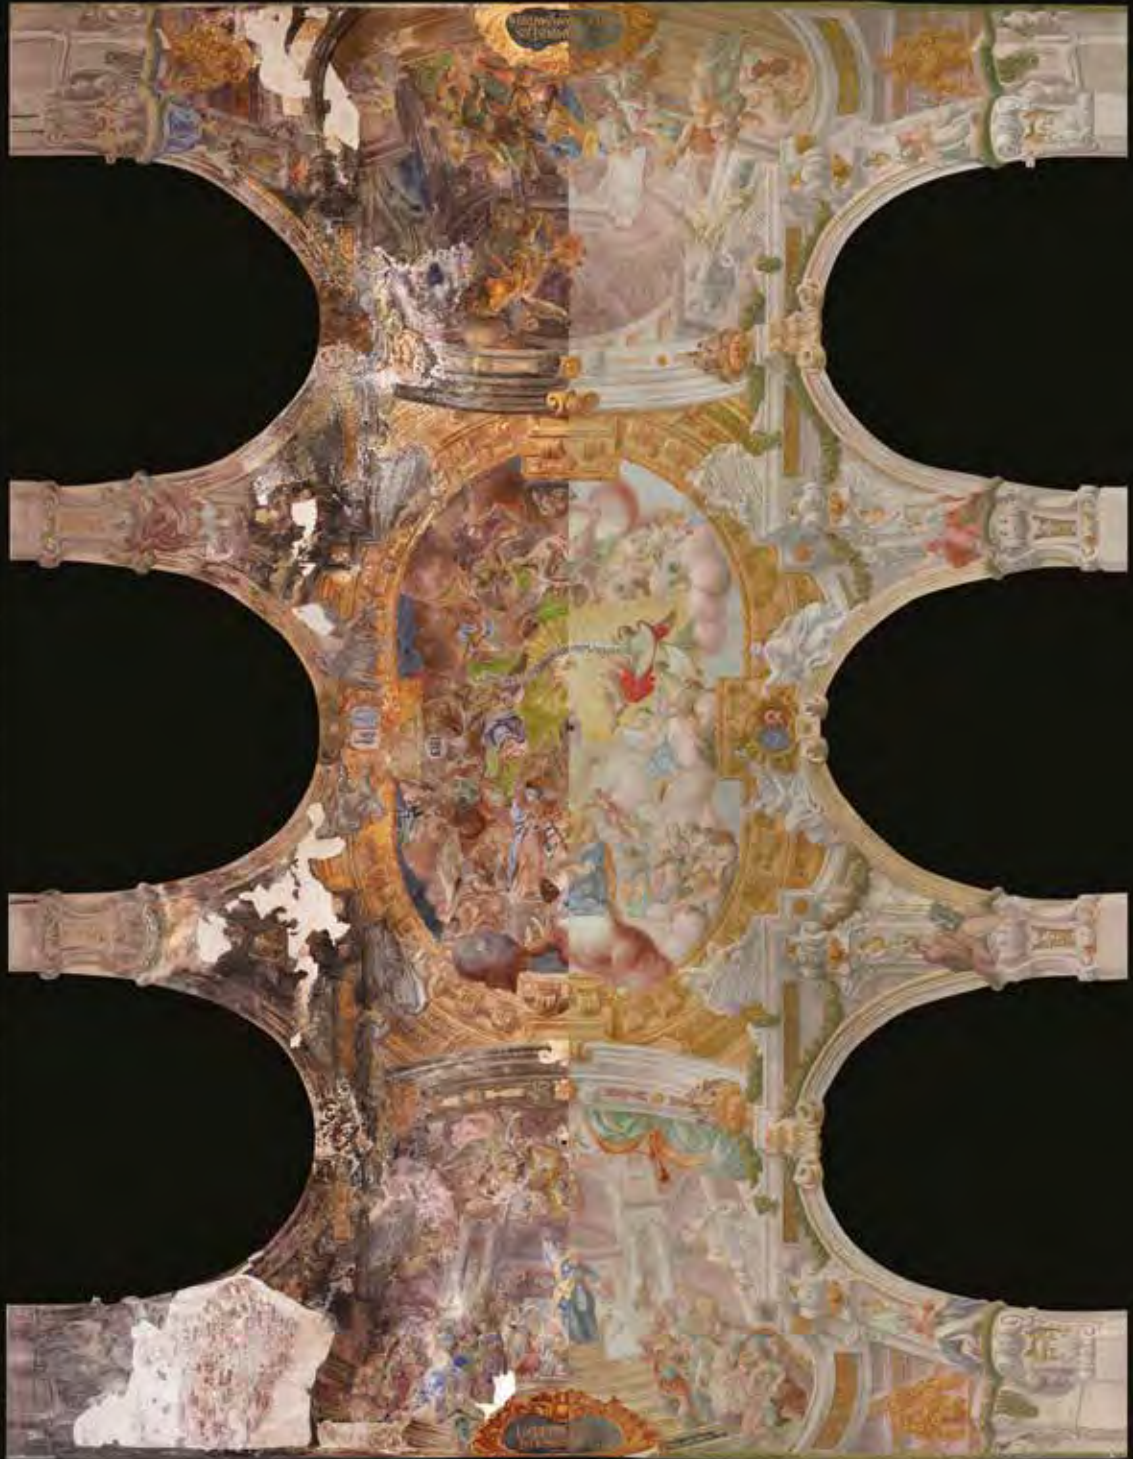
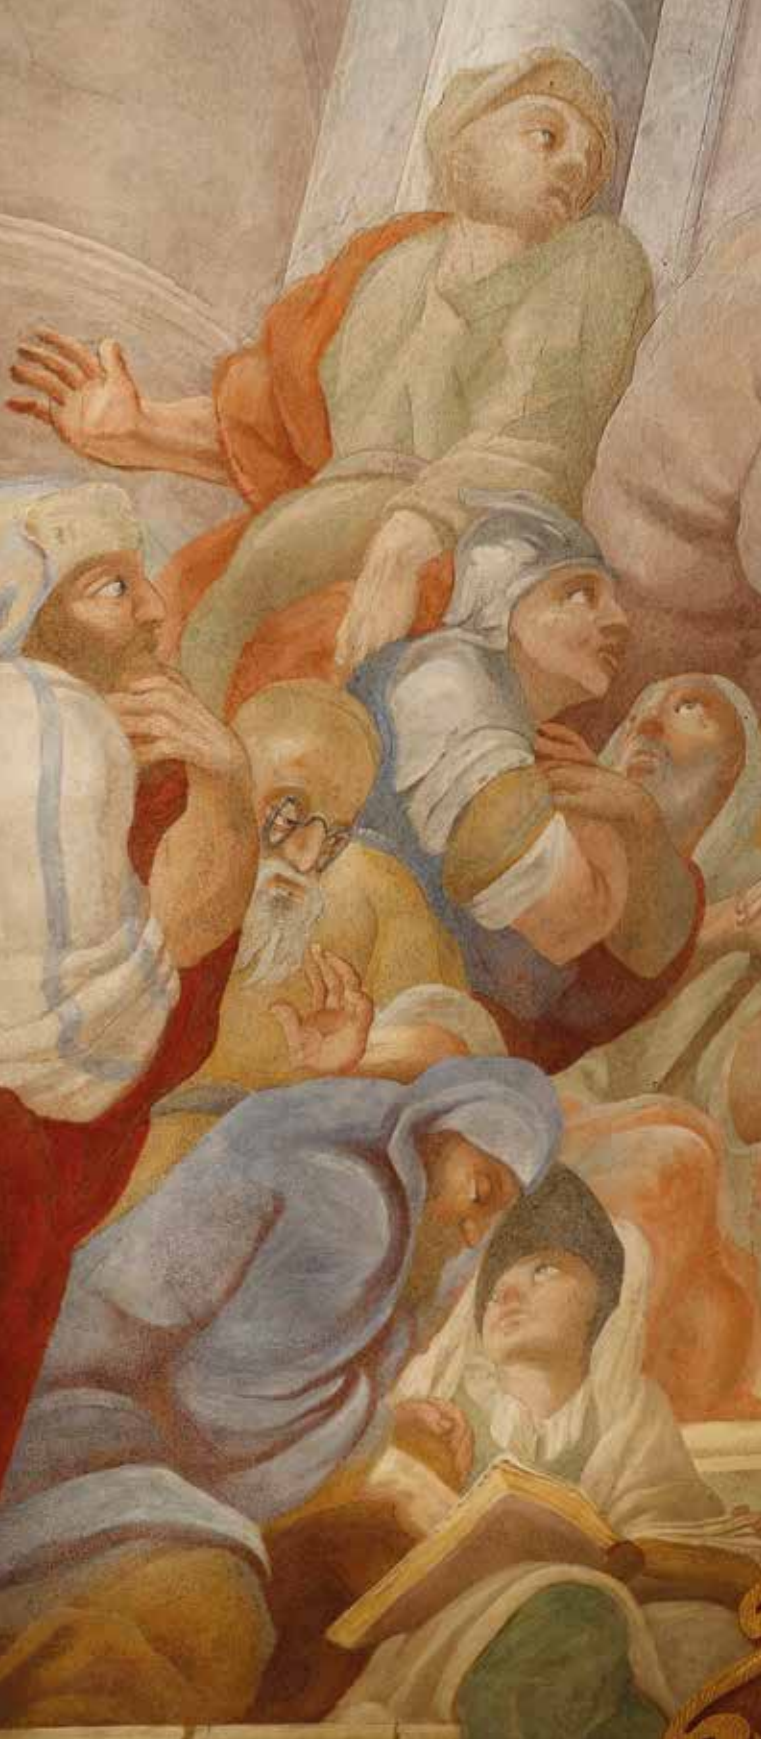
After the conservation was completed, new digital photoplans of the vaults in the nave and chancel were created by Dr. Adam Boroń and Marta Borowiec

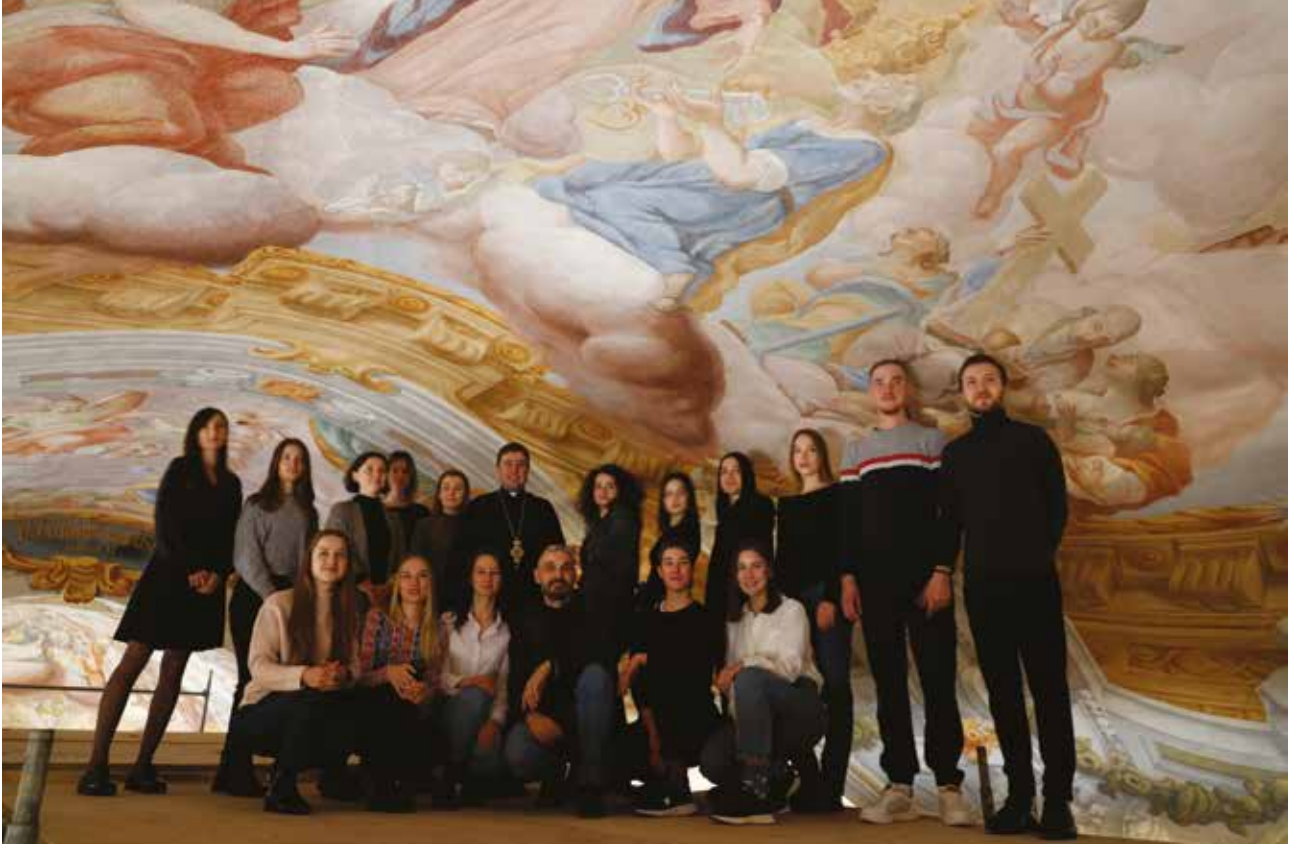
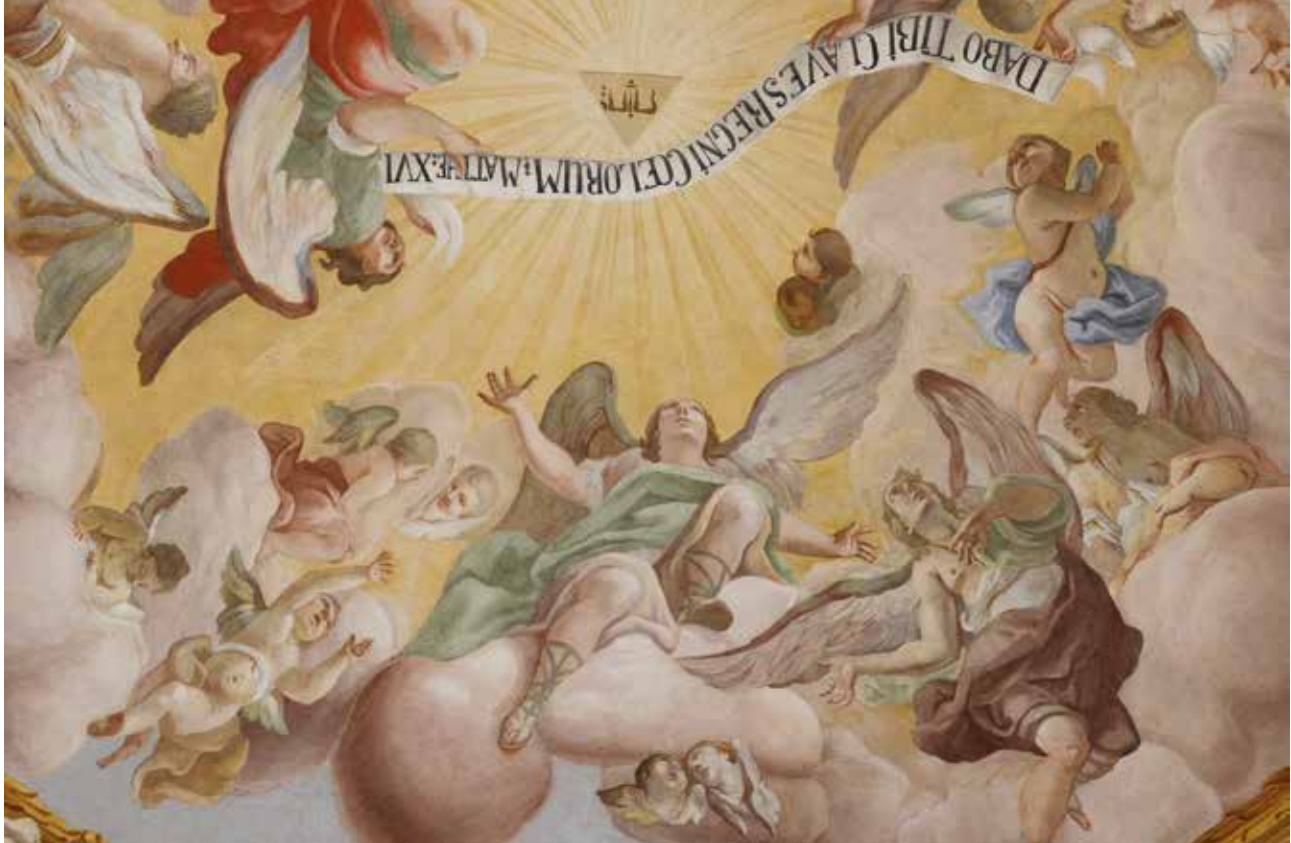
ILUSTRACJA S. 69

Zestawienie dwóch etapów: przed konserwacją i po niej, ukazuje skalę oraz efekt prac konserwatorsko-restauratorskich przeprowadzonych w kościele pojezuickim we Lwowie

W ramach tych działań została przeprowadzona gruntowna konserwacja ponad 1300 m² malowidła, polegająca na odczyszczeniu powierzchni, usunięciu przemalówek oraz soli z powierzchni fresków, częściowym odsoleniu malowideł i tynków, wyrównaniu deformacji tynków, konsolidacji malowideł i zapraw, uzupełnieniu ubytków tynków. Metody i materiały do konserwacji dobierano tak, aby były jak najbardziej zbliżone do oryginalnej technologii albo odwracalne i umożliwiające w przyszłości dodatkowe zabiegi konserwatorskie. Zastosowano współczesne metody konserwatorskie, wykorzystując nanotechnologię, chelatując metodą PEEL-OFF oraz zmodyfikowaną na potrzeby tej konserwacji metodą Ferroni-Dini. W ostatniej fazie prac przeprowadzono restaurację zakonserwowanych fresków. Ponieważ malowidło było bardzo zróżnicowane pod względem stanu zachowania warstwy malarskiej, starano się ujednoczyć wszystkie jego części, tak aby uzyskać płaszczyznę wspólną kolorystycznie i rysunkowo oraz jednolitą pod względem walorów artystycznych. Prace miały przywrócić freskom Ecksteinów jednolity i kompletny charakter iluzjonistyczny, typowy dla malarstwa XVIII wieku. Przy wykonaniu retuszy wykorzystano kod graficzny – kropkę. Metoda ta wymaga od wykonawców uszanowania oryginału, który jest podstawowym nośnikiem informacji dotyczących warsztatu wykonania fresków, i stałego kontrolowania pracy, pozwala też w konsekwencji odróżnić retusze od oryginału.

These activities included a thorough conservation of the painting of more than 1,300 square metres, which consisted of cleaning the surface, removing the extra paint and salt from the frescoes, partial desalinating of the frescoes and plaster, removing the deformations of the plaster, consolidating the frescoes and mortars, and filling in plaster defects. The main criterion for the selection of conservation methods was to choose the ones which were either as close as possible to the original techniques or reversible, allowing for other conservation treatments in the future. Modern conservation methods were applied, such as nanotechnology, PEEL-OFF chelation and the Ferri-Dini method, specially modified for the purposes of this project. The final phase of the works involved the restoration of the conserved frescoes. Since different fragments of the painting varied considerably in terms of the state of preservation of the paint layer, efforts were made to unify all its parts, so as to obtain a whole that was homogeneous in terms of colour and draughtsmanship, but also in terms of artistic value. The works aimed to fully restore the frescoes' illusionist effect, characteristic of 18th century painting. A graphic code, the dot, was used while carrying out the retouches. This method makes the restorers respect the original as the primary carrier of information on the creation of the frescoes, so they constantly control their work, and it eventually facilitates distinguishing the retouches from the original.
